Додаток 1. ФОТОГРАФІЇ ОБ'ЄКТА ОЦІНКИ

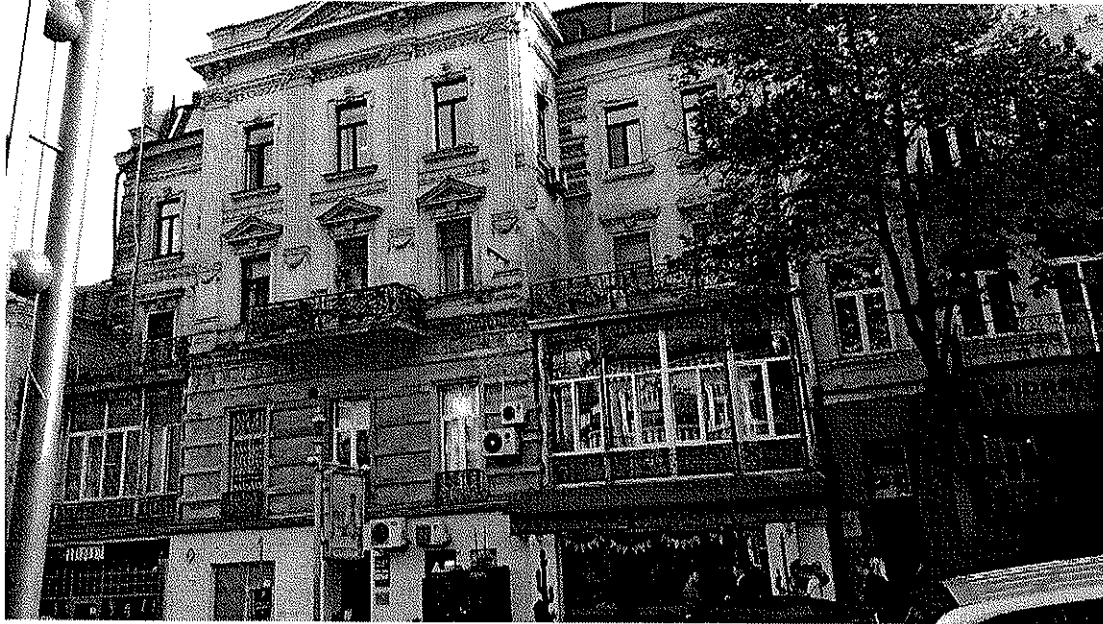
Загальний вид будинку №23А по вул.Прорізна з головного фасаду

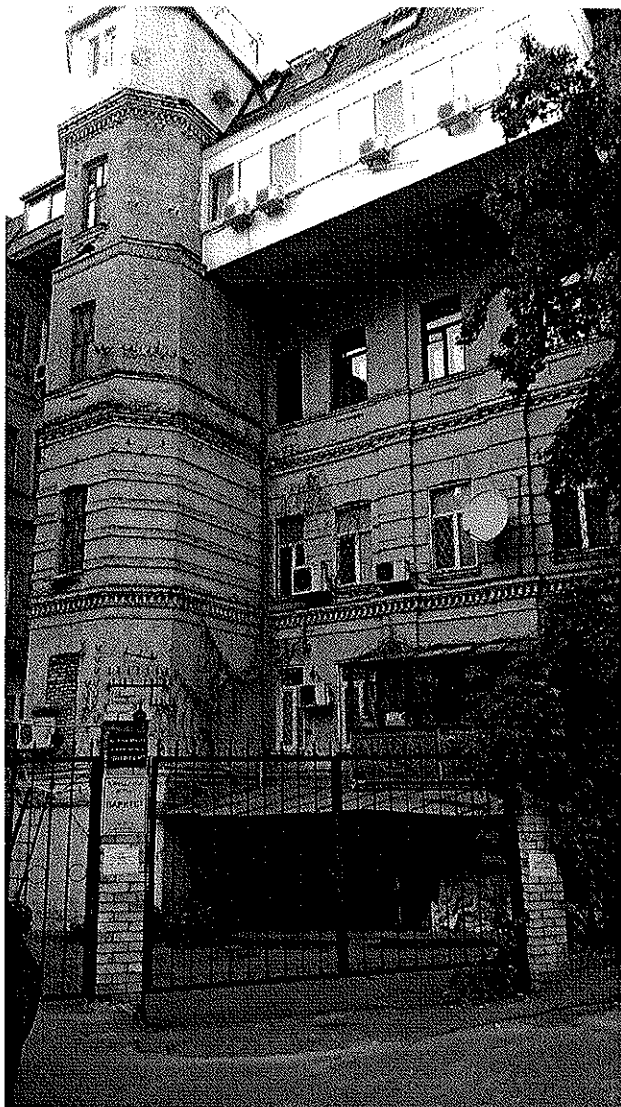
Зовнішній вигляд будинку з двору

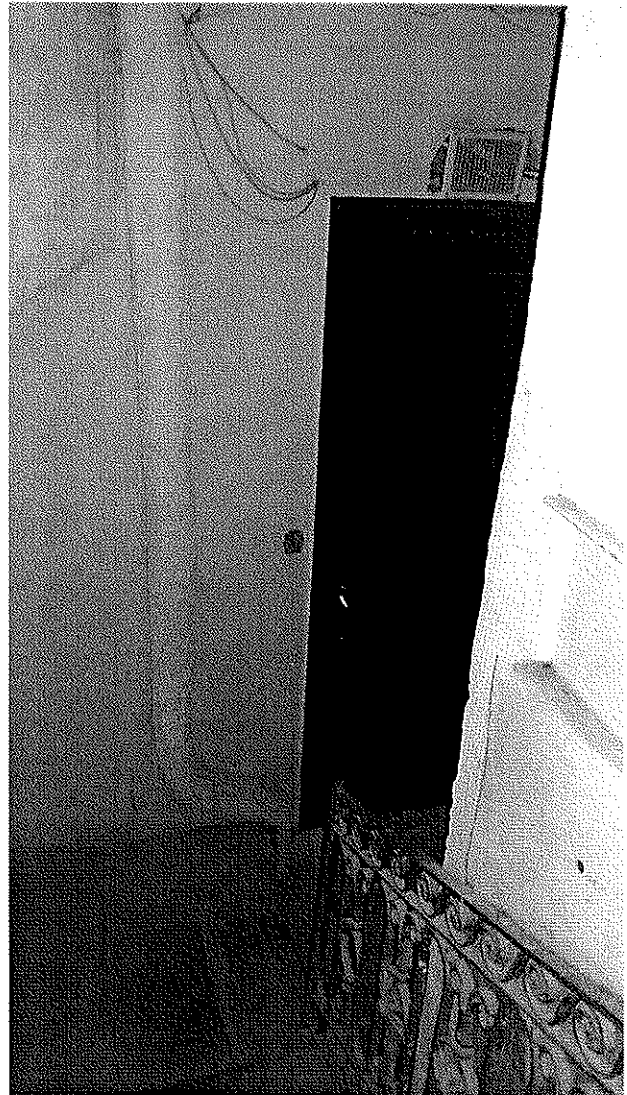
Сходова клітина, вхід до підвалу

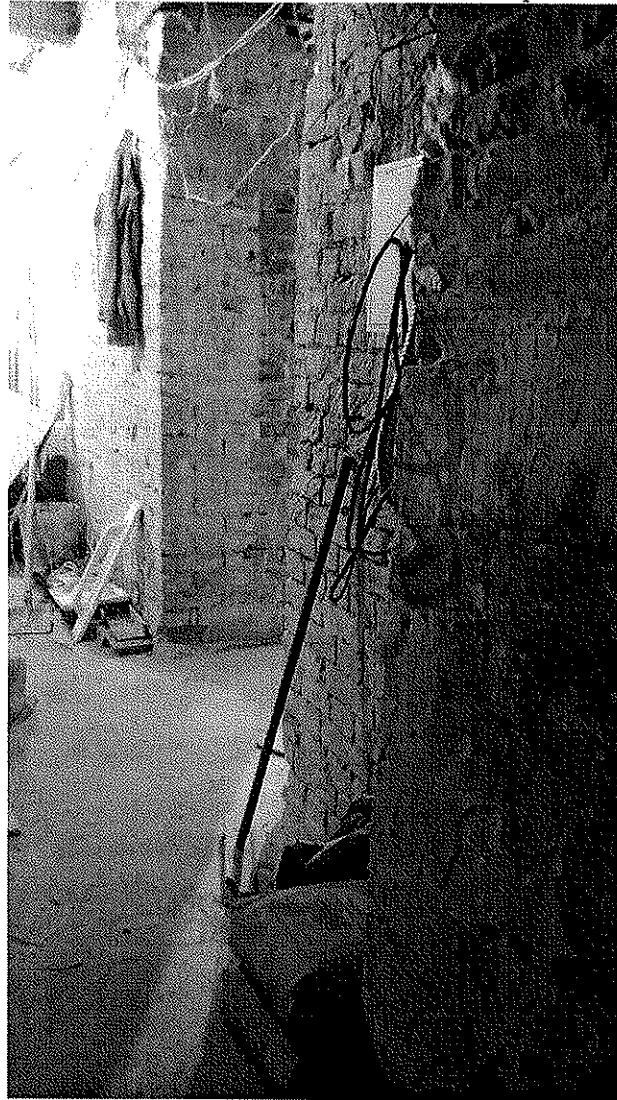
Загальний вигляд та технічний стан підвального приміщення - об'єкта

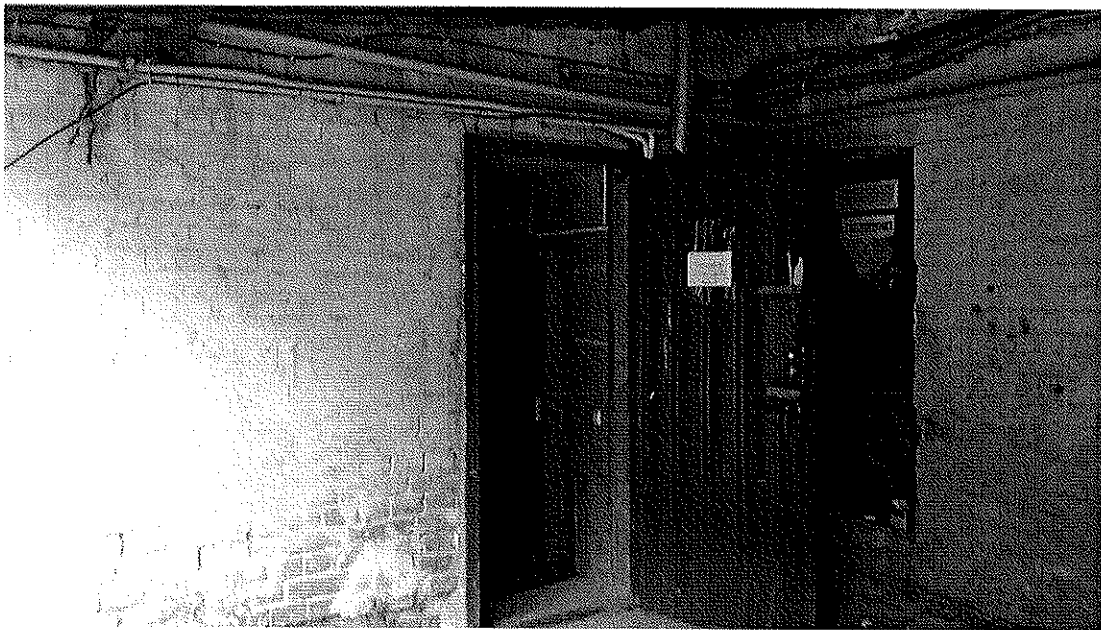
Вхід до приміщення об'єкта оцінки

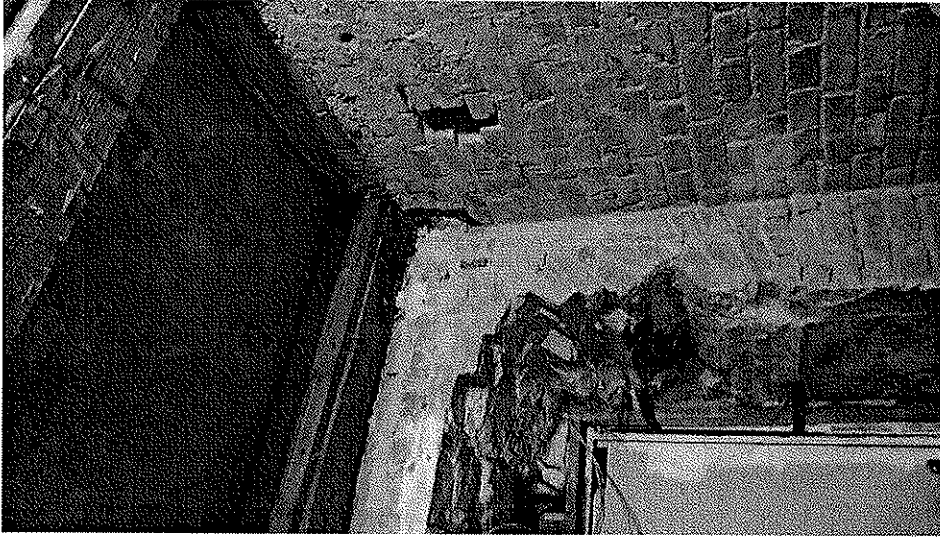
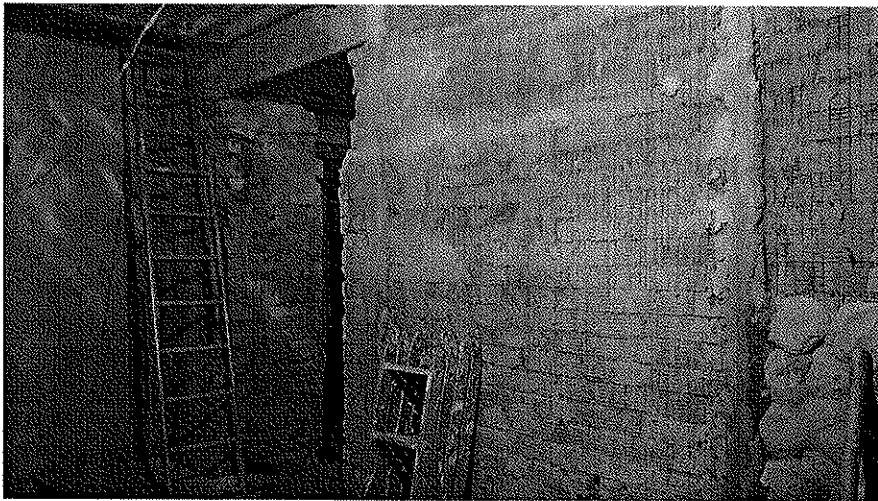
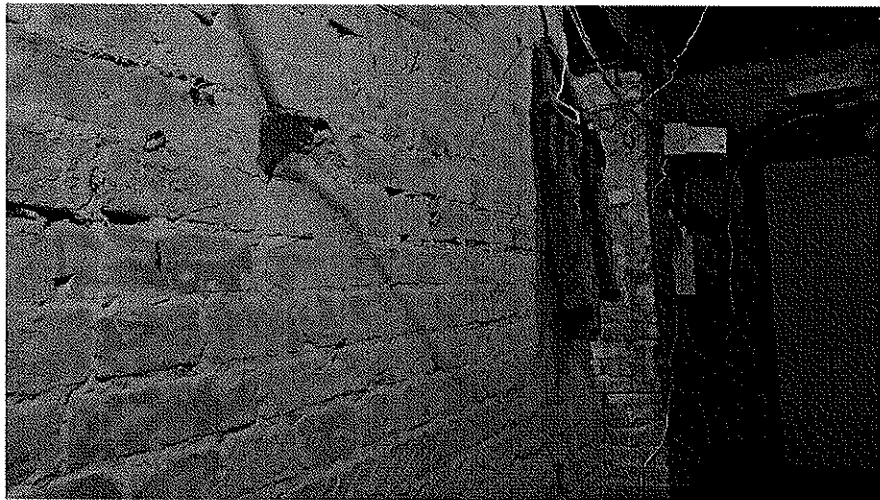
Загальний вигляд та технічний стан підвального приміщення – об'єкта оцінки
